CASA FORTE o TORRE COLOMBARA a Berzo Inferiore

Datazione: XIV secolo (corpo principale)

Collocazione: località Colombera, comune di Berzo Inferiore (BS)

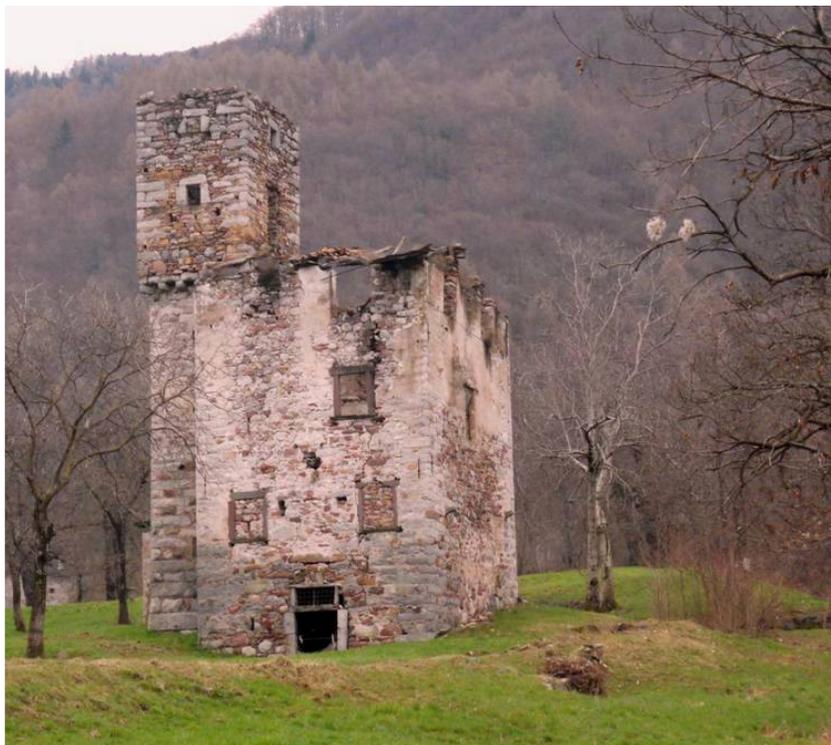
Veduta della torre da ovest

Il prospetto nord-ovest (rivolto a valle) costituisce il fronte principale. Data la conformazione in pendenza del suolo – dovuta al conoide di deiezione del torrente Val Pelone – è il più sviluppato in altezza. Centralmente, a terra, si nota un'apertura con i soli piedritti in tonalite e un sopra-luce formato da telai in legno e grata in ferro; l'apertura dà accesso, luce ed areazione al locale seminterrato, adibito a stalla sino a metà del secolo scorso. Sulla sinistra del portale è presente una piccola feritoia, mentre all'interno si conservano le caratteristiche proprie della stalla: mangiatoie, canale di scolo centrale e foro sulla volta, attraverso il quale si gettava il fieno dal fienile soprastante (ricavato dall'unione di tutti i restanti piani superiori). All'angolo est della stalla è presente una tramezzatura con relativa porta a chiusura di una scala ricavata in breccia nel muro perimetrale: passando attraverso la cucina, essa fungeva da collegamento con i locali superiori. Al lato opposto inoltre, a ridosso del muro di facciata, s'intravede la presenza di un precedente collegamento verticale, poi chiuso.

Il prospetto sud-ovest è quello che ha subito meno modifiche e pertanto la tessitura muraria originaria risulta più leggibile. L'attacco a terra è inclinato, così come la linea d'imposta di tre mensole reggi trave in granito, infisse nella muratura; quella più a valle, sulla sinistra, chiude probabilmente una feritoia. La corrispondente feritoia sul lato sinistro risulta allargata a formare una finestrella quadrata, poi definitivamente murata. Al livello superiore – corrispondente internamente al solaio ligneo del primo piano, di cui sono leggibili solamente i fori dei travetti – si aprono due feritoie laterali ed una finestra centrale. Quest'ultima era probabilmente dotata di cornice in pietra e di grata, come quelle del fronte principale: ora ha per architrave un travetto di legno e come piedritti delle spallette in muratura. Il coronamento presenta i merli come negli altri prospetti, ma con l'aggiunta di due sostegni in muratura per il sostegno della copertura recentemente crollata.
